PROGRAM PRAC KONSERWATORSKICH

Rafał Hadziewicz – „Chrystus Ukrzyżowany”
(1868 r.)

Obraz kościoła pw. św. Apostołów Piotra i Pawła w Jabłoni Kościelnej

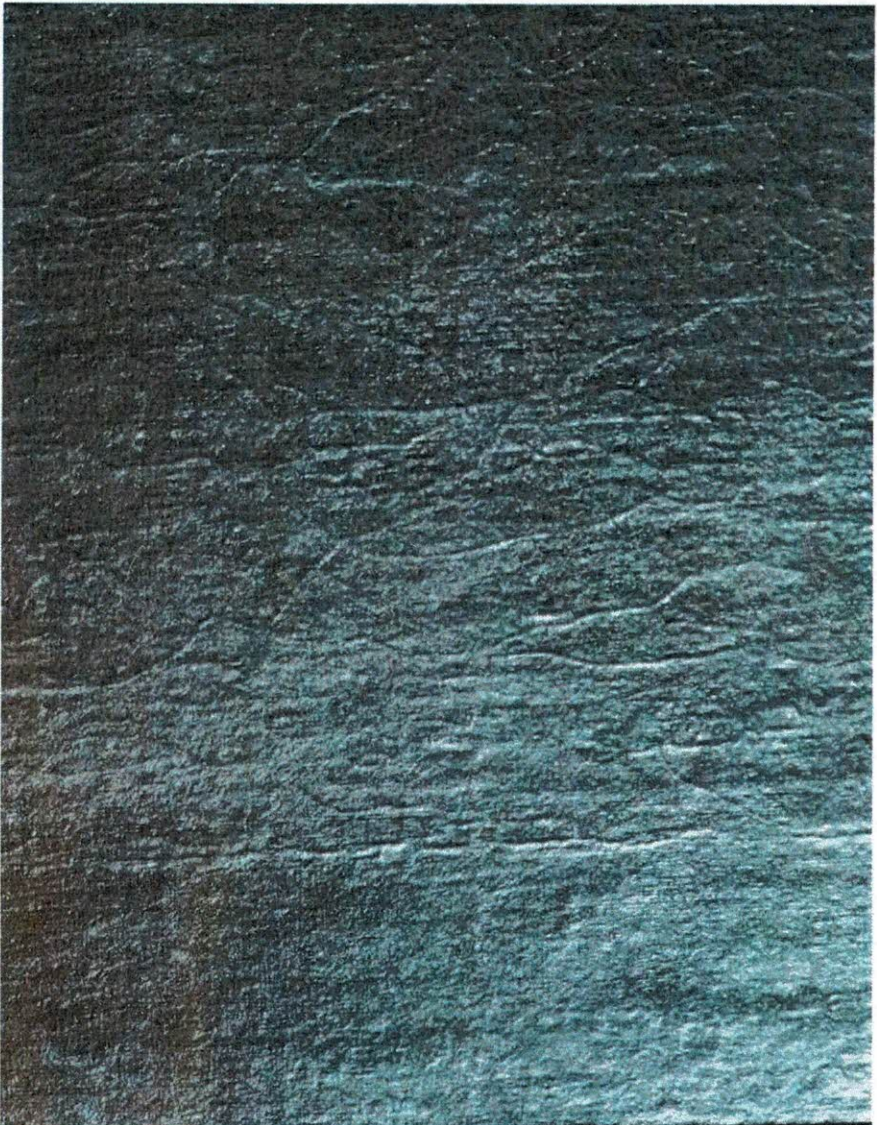
Czasowo występujący wzrost wilgotności w miejscu przechowywania obiektu powodował też osłabienie stopnia naprężenia płótna i jego obwisanie, co poskutkowało odbiciem się wewnętrznych krawędzi listew krosna oraz poprzeczki na licu obrazu (w tym miejscu wystąpiły też inne niż na pozostałej powierzchni obrazu spękania - siatka spękań jest rzadsza). Deformacje te są jednak stare, widoczne jedynie w świetle bocznym, obecnie bowiem podobrazie jest proste - prawdopodobnie za sprawą dublażu - i stosunkowo dobrze naprężone. W centralnej części kompozycji, na wysokości lewego boku Chrystusa, widoczna jest dość rozległa deformacja o pionowym, lecz nieliniowym przebiegu - przypuszczalnie ślad starego pęknięcia, rozdarcia, a być może odznaczająca się po latach lata [Il. 5, 6].

Il. 3 Rozbudowana siatka spekał warstwy malarskiej, zoprawy i werniksu oraz biegnąca w pionie linia odgmiczenia wewnętrznej krowędzi listwy krosna.

5. Konsolidacja odspojonych warstw, usunięcie miejscowych deformacji warstwy malarskiej i zaprawy.

Miejscowe podklejenie odspojonych warstw zaprawy i warstw malarskich połączone z prostowaniem zdeformowanych tusek. Proponuje się zastosowanie spoiw termoplastycznych - wodnych lub rozpuszczalnikowych rozтворów żywic syntetycznych akrylowych lub winylowych.

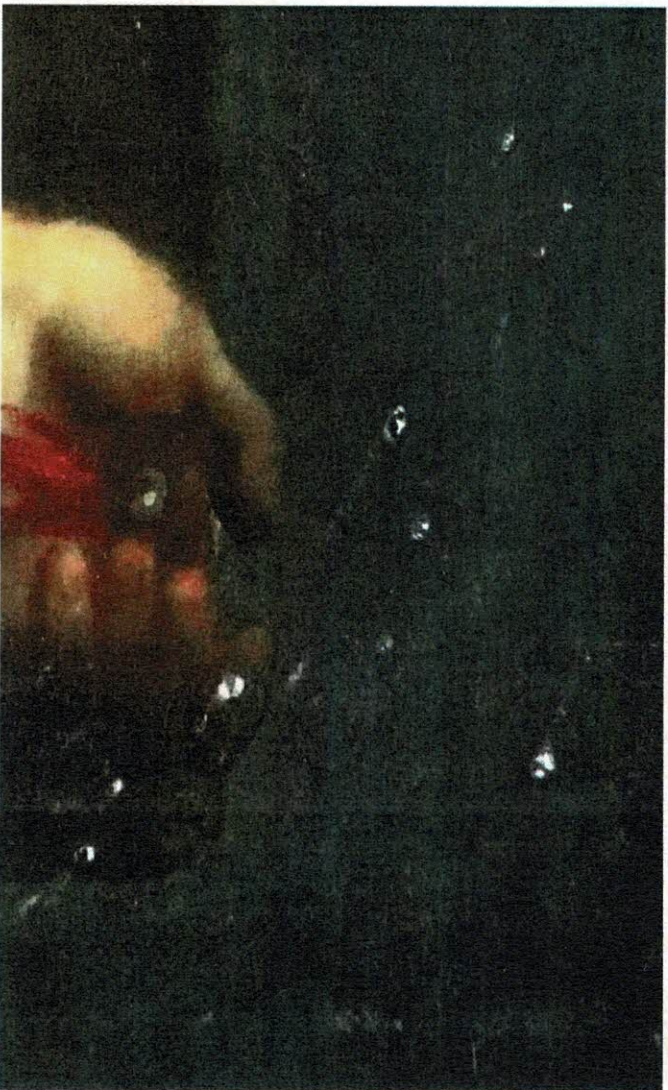
Il. 4 Wykruszenia warstwy malarskiej.

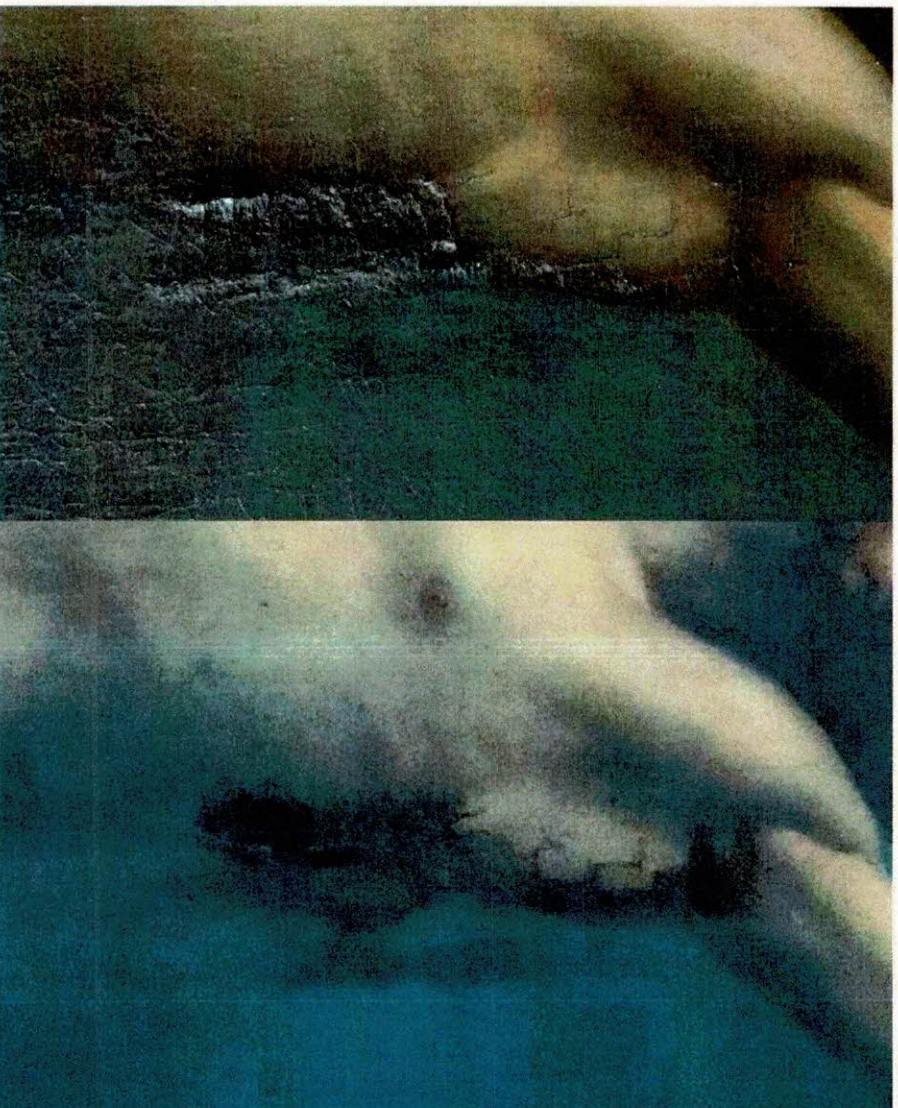
Il. 5 Stare uszkodzenie (i prawdopodobnie również reperacja) płótna widoczne w świetle bocznym w postaci rozległej deformacji.

Il. 6 Przemalowania w obrębie uszkodzonego fragmentu kompozycji widoczne w świetle UV.

13. Wykonanie reperacji oryginalnego podobrazia płóciennego – opcjonalnie, jeśli stan zachowania podobrazia będzie wskazywał na konieczność wykonania takich reperacji.

Sklejenie nitek i rozdarć na styk np. wodnymi dyspersjami żywic syntetycznych, uzupełnienie ubytków płótna – wklejenie tatek z płótna o podobnych parametrach do płótna oryginalnego za pomocą wodnych dyspersji żywic syntetycznych.

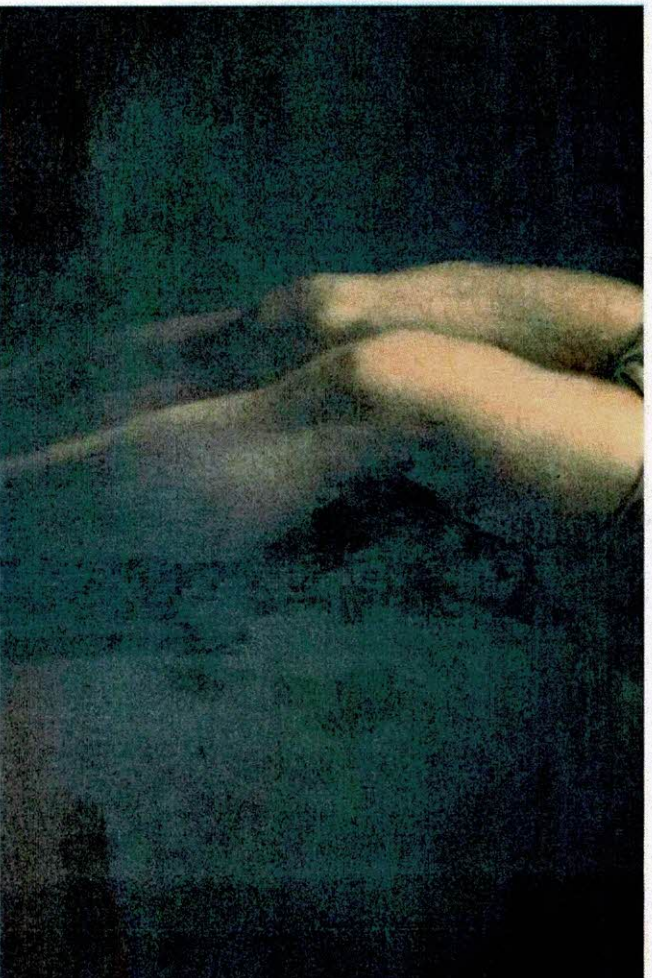
W przeszłości obraz poddany został zbiegom konserwatorsko-restauratorskim prawdopodobnie dwukrotnie. Zakres przeprowadzonych wówczas prac nie jest znany. Na powierzchni obrazu widoczne są scalenia kolorystyczne - zarówno punktowe retusze, jak i nieco bardziej rozległe przemalowania pokryte grubą, równą warstwą werniksu. Nie można również wykluczyć wykonania uzupełnień prepary. Wydaje się, że miejscowo przeprowadzono także reperację uszkodzonego podobrazia, jednak sposób jej wykonania nie mógł być ustalony podczas oględzin obrazu z uwagi na jego lokalizację (montaż w ołtarzu głównym). Ponadto cały obraz został zdublowany na nowe płótno - technika dublazu na tym etapie nie mogła zostać dokładnie określona. Dodatkowo od odwrocia obraz został luźno obity pomalowaną na czarno tkaniną, chroniącą go przed nadmiernym osiadanem brudu.

Il. 7 Przemalowania i retuze widoczne w świetle UV.

12. Usunięcie werniksu, retuszy i przemalowań.

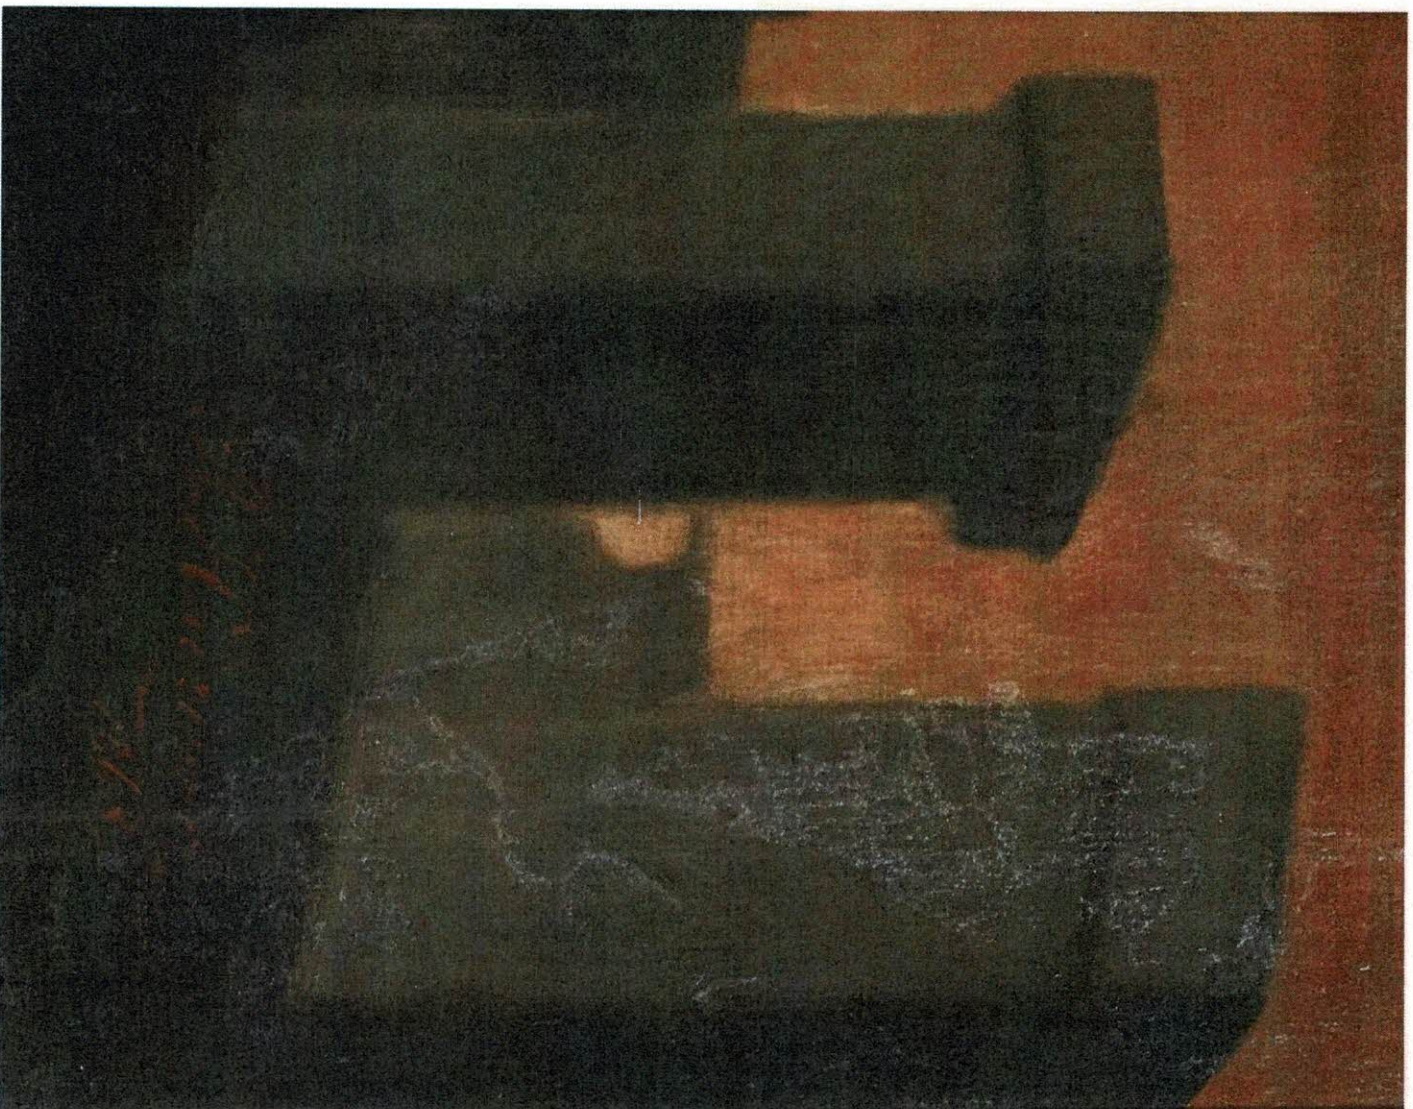
Werniks jest zabrudzony, powtarza siatkę spękań warstwy malarskiej, dość mocno pozostałki i pociemniały. W dużym stopniu zauważalne jest „ślepienie” werniksu – czyli powolna utrata przezroczystości, na którą mogą wpływać mikrospękania werniksu, jego utlenianie lub absorpcja wilgoci przez niektóre jego składniki. Nie można również wykluczyć, że przynajmniej część zabieleń i zmatowień werniksu spowodowana jest atakiem mikrobiologicznym (który stwierdzono u przynajmniej dwóch innych obrazów przechowywanych w tym kościele). Zmatowienia i ślepienie werniksu występuje w wielu miejscach obrazu w postaci mniej lub bardziej rozległych płaszczyzn niepowtarzających fragmentów kompozycji [Il. 8], co niekorzystnie wpływa na czytelność przedstawienia. Obserwacja obrazu w świetle UV pozwoliła dostrzec przemalowania i retusze, zlokalizowane głównie po prawej stronie postaci Chrystusa [Il. 7] oraz wzdłuż krawędzi obrazu. Wiele uzupełnień jest zmatowiałych i przez to zakłócających estetykę malowidła.

Il. 8. Zabielenia spowodowane przypuszczalnie ślepieniem werniksu lub jego rozkładem pod wpływem czynników mikrobiologicznych.
