PROGRAM PRAC KONSERWATORSKICH

Rafał Hadziewicz – „Matka Boża Szkaplerzna”
(1868 r.)

Obraz kościoła p.w. św. Apostołów Piotra i Pawła w Jabłoni Kościelnej

WARSZAWA, wrzesień 2023

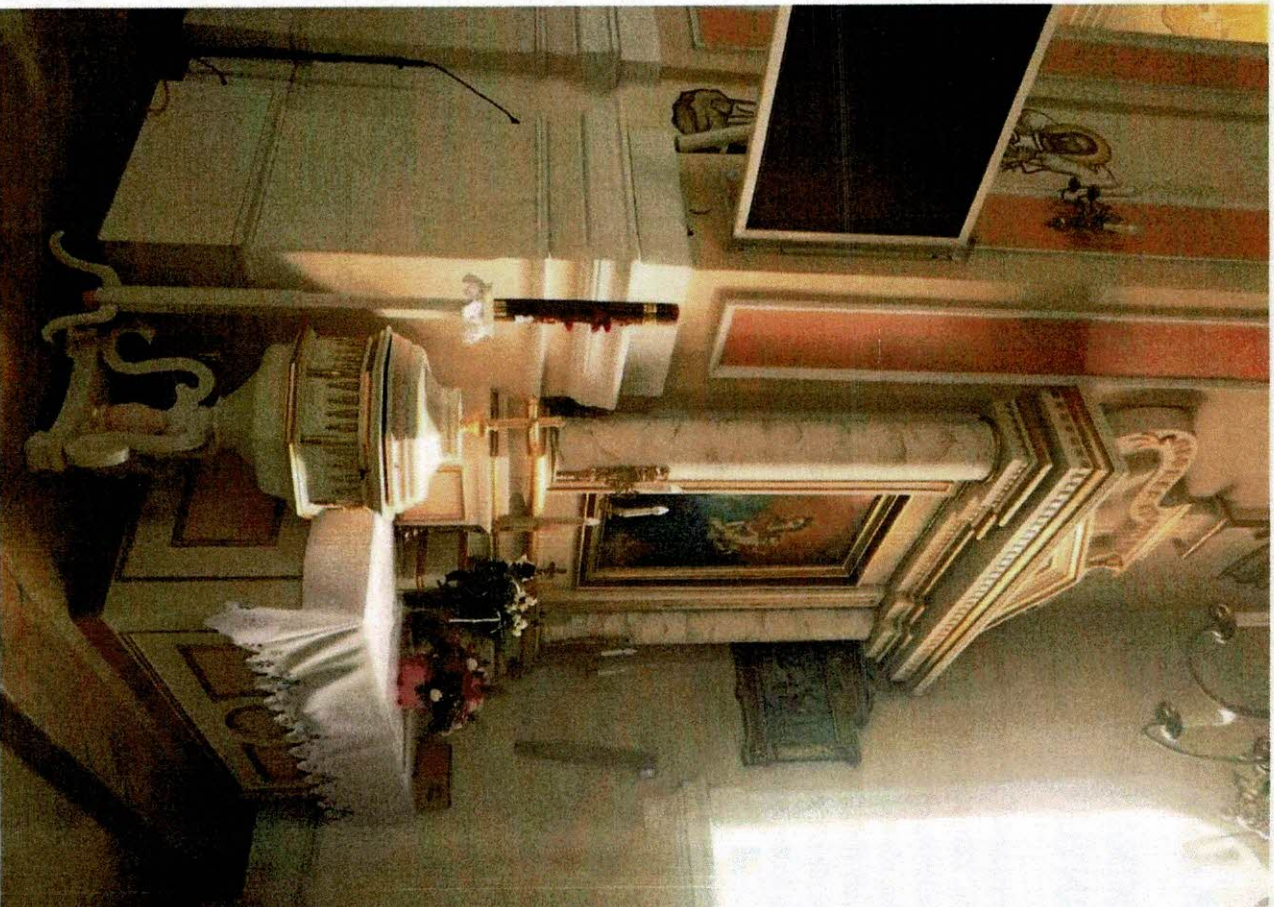
Il. 3 Obraz „Matka Boża Szkaplerzna” ekspozycyjny jest w ołtarzu bocznym wymurowanym w nawie bocznej po stronie południowej, tuż przy wschodniej, wewnętrznej ścianie kościoła.

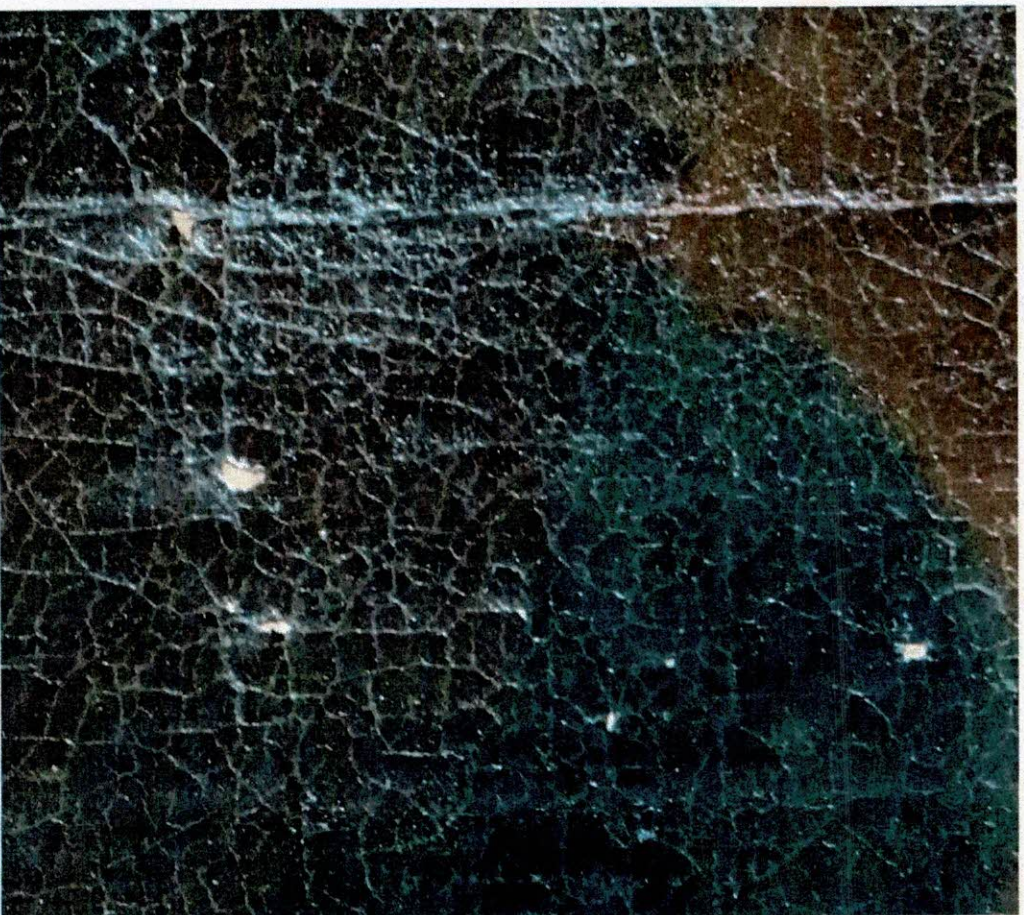
malarskiej – nadmierne okresowe zawilgocenie z późniejszym przesychnaniem doprowadziło do wystąpienia dużych naprężeń i pojawienia się bardzo rozległej siatki spękań. Uszkodzenia te mają lekko podniesione krawędzie, tworzące miseczkowate spękania prawdopodobnie wszybkich warstw znajdujących się na tekstylnym podłożu, a więc zaprawy, warstwy malarskiej i werniksu [Il. 5]. Lokalne widoczne są drobne ubytki i wykruszenia warstwy malarskiej i zaprawy [Il. 4].

Il. 4 Ubytki warstwy malarskiej.

Komorą fumigacyjną w sposób nieszkodliwy dla materiałów zabytkowych pozwała na wykonanie dezynfekcji, dezynsekcji, odkażania i odgrzybiania. Składnikiem aktywnym podczas pracy komory fumigacyjnej jest tlenek etylenu (C₂H₄O) – gaz o silnym działaniu toksycznym na wszystkie organizmy żywe.
5. Konsolidacja odspojionych warstw, usunięcie miejscowych deformacji warstwy malarskiej i zaprawy.

Miejscowe podklejenie odspojionych warstw zaprawy i warstw malarskich połączone z prostowaniem zdeformowanych tusek. Proponuje się zastosowanie spoiw termoplastycznych - wodnych lub rozpuszczalnikowych roztworów żywic syntetycznych akrylowych lub winylowych.
6. Oczyszczenie lica z powierzchniowego brudu.
7. Zdjęcie obrazu z krosna.
8. Oczyszczenie odwrotocia z kurzu i luźnych zabrudzeń.
9. Usunięcie starego dublażu / regeneracja starego dublażu.

15. Uzupełnianie ubytków zaprawy.

Ubytki zaprawy zostaną uzupełnione kitem, którego właściwości są zbliżone do zapraw stosowanych na płótnach (zarówno olejnych, jak i emulsyjnych). Jako warstwa równolegle występująca z oryginałem będzie spełniał kryterium odróżnialności (widoczne np. w IR).

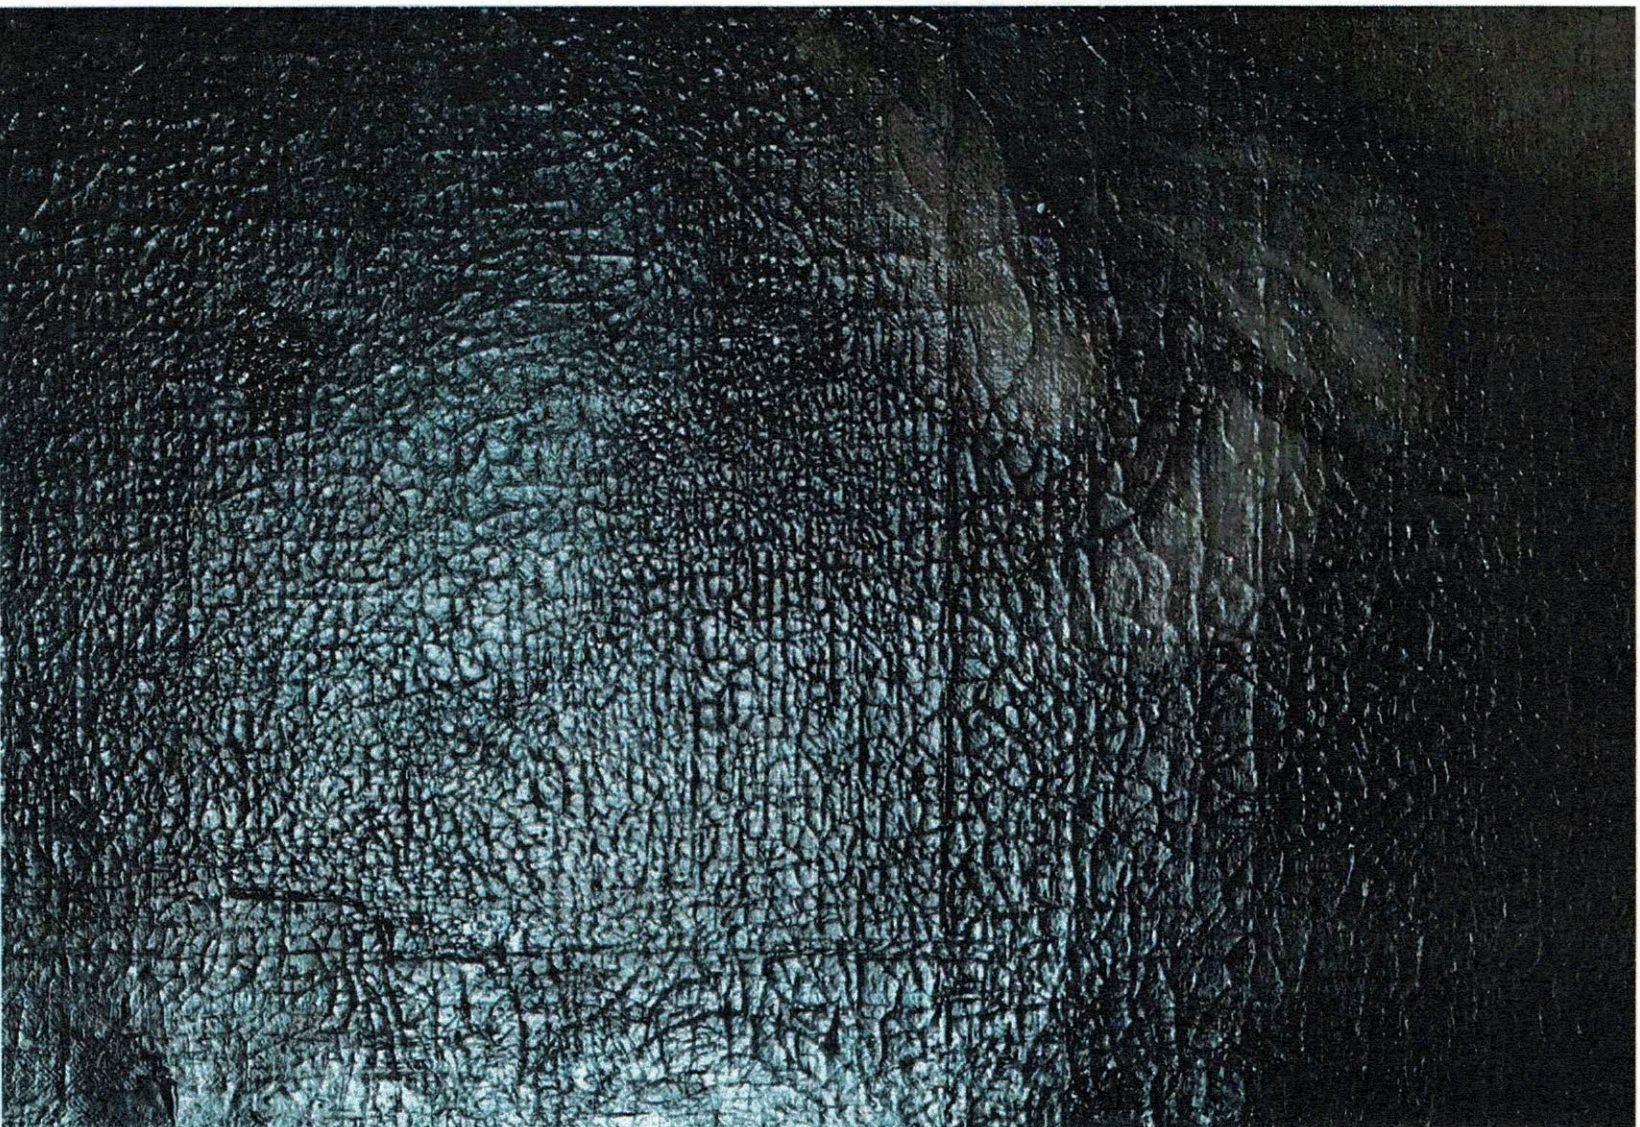
Czasowo występujące podniesienie wilgotności w pomieszczeniu przechowywania obiektu powodowało też zjawisko obwisania płótna (płótno pod wpływem wilgoci zwiększa swoje wymiary), co spowodowało odbijanie się listew zewnętrznych oraz poprzeczki krosna i odbicie ich na stałe na licu obrazu (w tym miejscu wystąpiły też inne niż na pozostałej powierzchni obrazu spękania - siatka spękań jest rzadsza) [Il. 5]. Spękania te mogą w dłuższym czasie powodować nie tylko nieczytelność dzieła poprzez nierównomierne rozpraszanie światła, ale też z biegiem lat (powtarzając wielokrotnie naprężanie i rozprężanie się materiałów) będą prowadzić do powstawania odspojen międzywarstwowych i stopniowej utraty malatury.

Il. 5 Mięszkowate deformacje warstwy malarskiej widziane w świetle boczny. Widoczne są również odkształcenia powstałe poprzez oddzielenie wewnętrznych krawędzi listew krosna i poprzeczki.

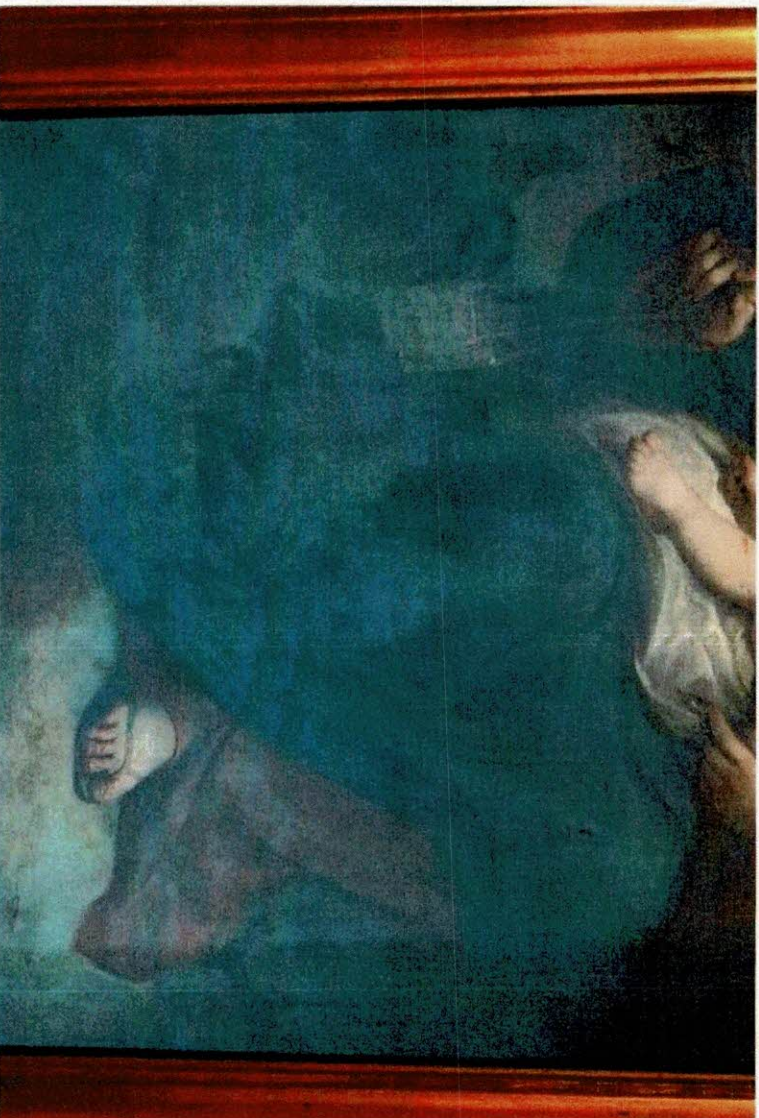
Werniks jest zabrudzony, powtarza siatkę spękań warstwy malarskiej, lekko pożółkły i pocieniał. Obserwacja obrazu w świetle UV pozwoliła dostzec liczne i rozległe przemalowania i retusze [Il. 6].

Il. 6. Przenalowania i retusze widoczne w świetle UV jako obszary ciemniejsze.

Usunięcie lub regeneracja starego dublażu zależy od jego stanu zachowania i techniki wykonania. Prawdopodobnie w przypadku dublażu np. na kłajster lub klej glutynowy, konieczne będzie usunięcie tego typu wzmocnienia podłoża ze względu na wysokie ryzyko wystąpienia w przyszłości ataku mikroorganizmów. W przypadku dublażu wykonanego na masę woskowo-żywiczną istnieje możliwość wykonania regeneracji starego dublażu, o ile będzie spełniał odpowiednie warunki i nie będzie negatywnie wpływał na obraz ani utrudniał prawidłowego przeprowadzenia dalszych zabiegów (np. prostowania i konsolidacji).
10. Wstępne prostowanie obrazu na stole niskociśnieniowym.
11. Wykonanie prób usuwania werniksu, retuszy i przemalowań.
12. Usunięcie werniksu, retuszy i przemalowań.

Według wykonanych prób.
