PROGRAM PRAC KONSERWATORSKICH

Rafał Hadziewicz – „Święty Juda Tadeusz” (1868 r.)

Obraz kościoła pw. św. Apostołów Piotra i Pawła w Jabłoni Kościelnej

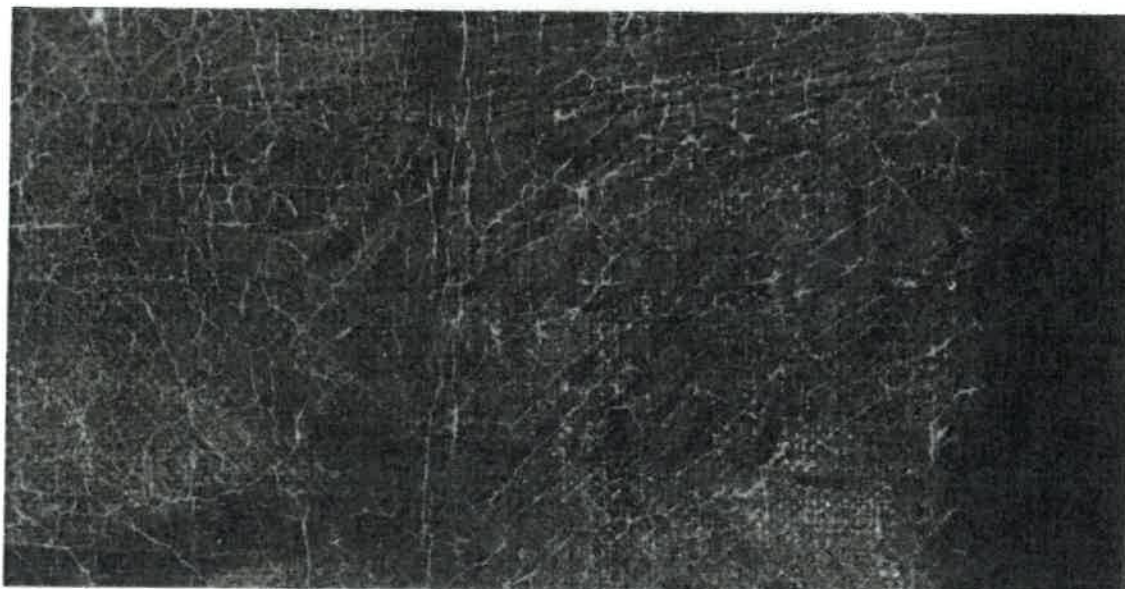
Il. 1 Sygnatura Rafała Hadziewicza wykonana w prawej dolnej części kompozycji.

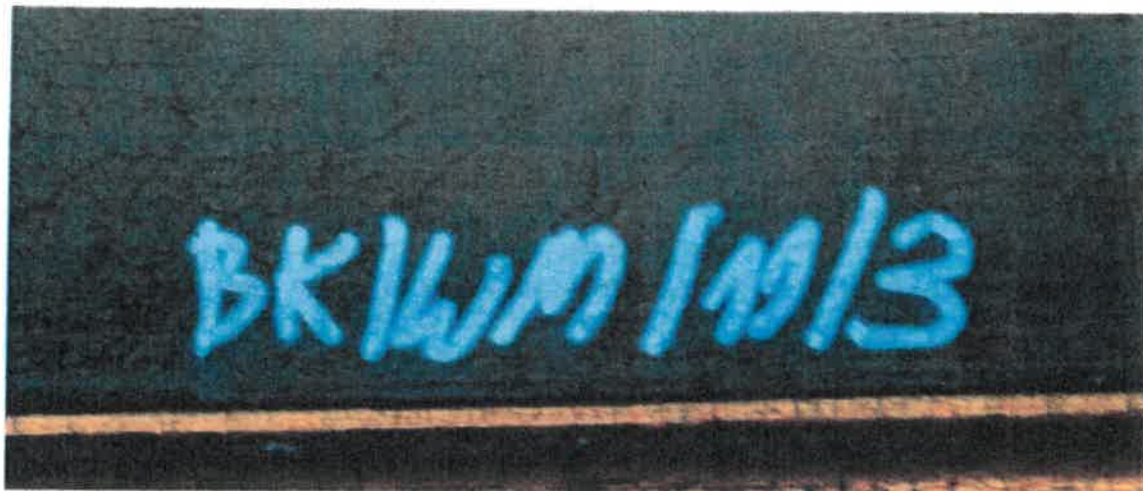
Il. 2 Fluorescencyjny numer inwentarzowy widoczny w świetle UV.

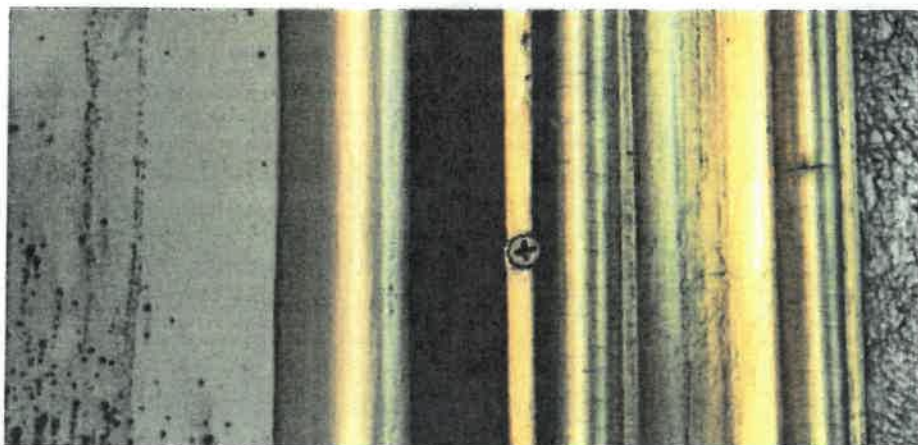
W przeszłości obraz poddany został zbiegom konserwatorsko-restauratorskim prawdopodobnie dwukrotnie. Zakres przeprowadzonych wówczas prac nie jest znany. Na powierzchni obrazu widoczne są scalenia kolorystyczne - zarówno punktowe retusze, jak i nieco bardziej rozległe przemaalowania pokryte grubą, równą warstwą werniksu. Nie można również wykluczyć wykonania uzupełnień zaprawy. Ponadto cały obraz mógł zostać zdublowany na nowe płótno – ani obecność, ani technika dublażu na tym etapie nie mogły zostać dokładnie stwierdzone. Obraz oprawiony jest w ramę przykręconą bezpośrednio do ściany kościoła wkrętami [Il. 4].

Il. 4 Rama, w którą oprawiony jest obraz, została przykręcona do ściany wkrętami bez pozostawienia dylatacji umożliwiającej wentylowanie odwrocia.

20. Wykonanie osłony odwrocia w celu zmniejszenia dalszego oddziaływania otoczenia na obraz.

Gwałtowne skoki temperatury i wilgotności powietrza w dużym stopniu wpływają na stan zachowania obrazu. Wykonanie osłony niweluje wpływ zimnej ściany i częściowo hamuje przebieg procesów destrukcji. Dodatkowo zabezpiecza odwrocie przed brudzeniem się płótna (brud zwiększa higroskopijność i kwasowość, co w rezultacie przyspiesza proces destrukcji).

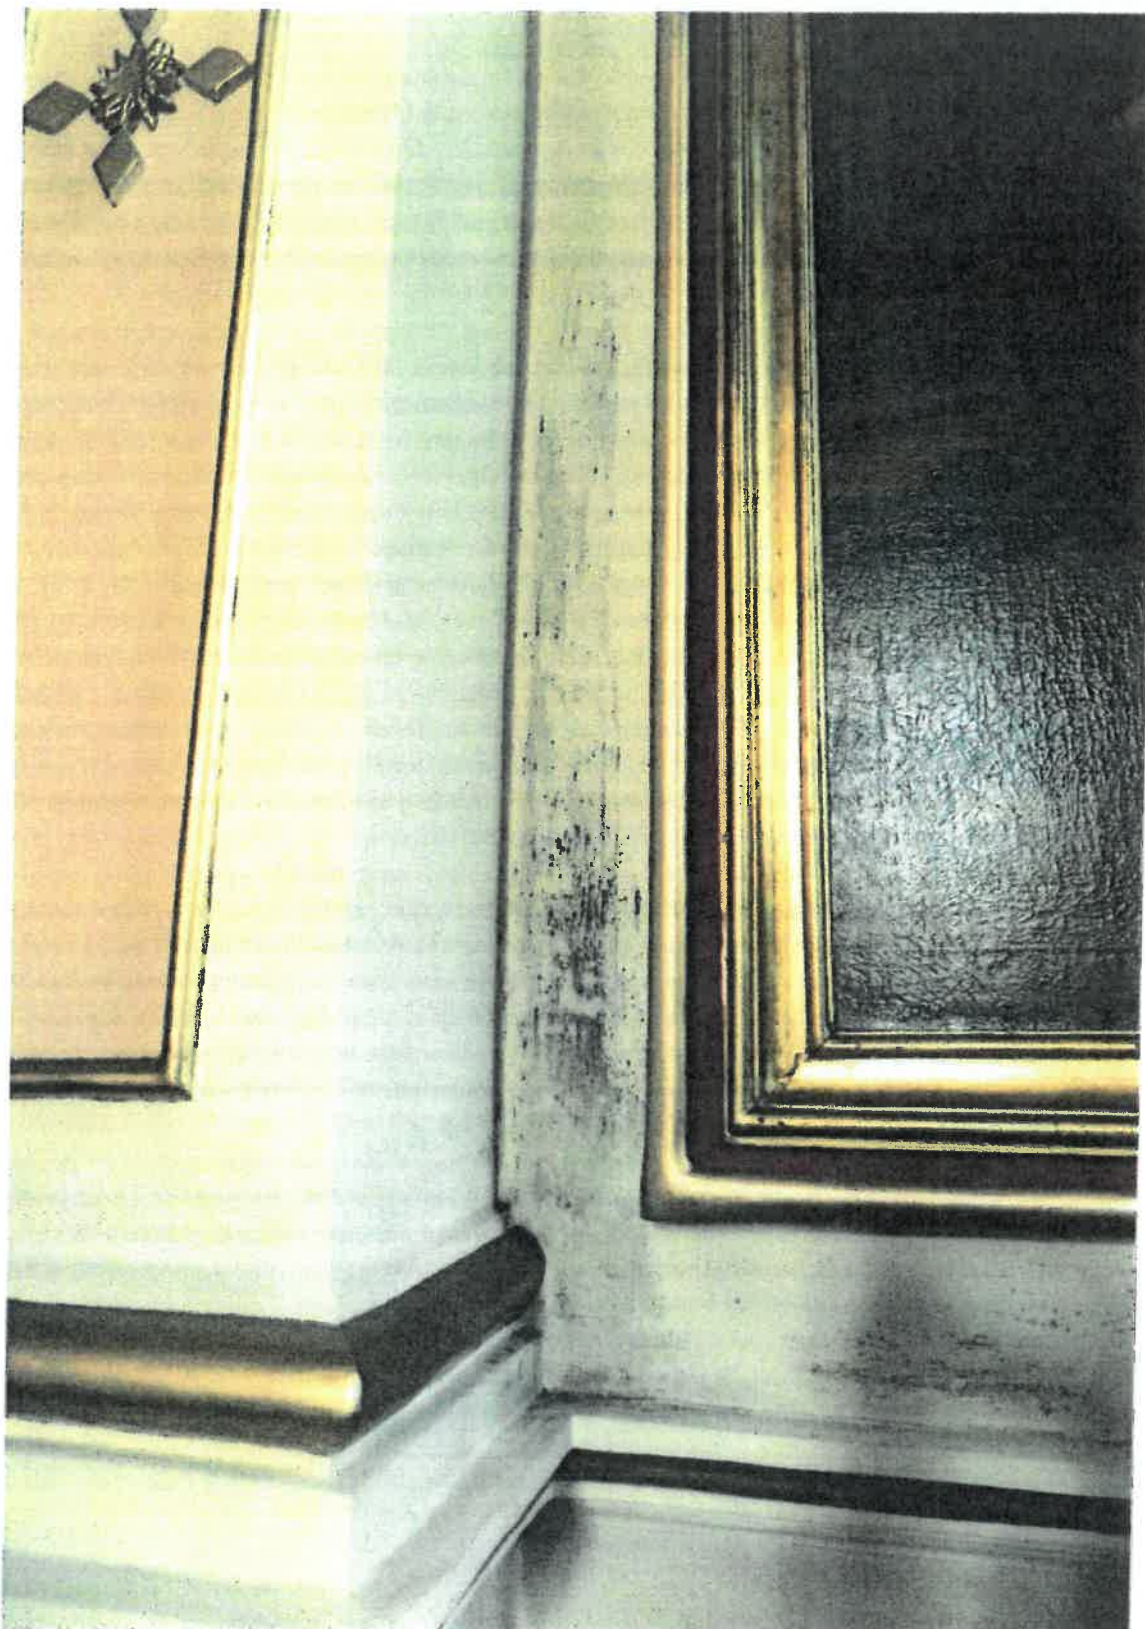
Il. 5 Grzyb na ścianie obok obrazu.

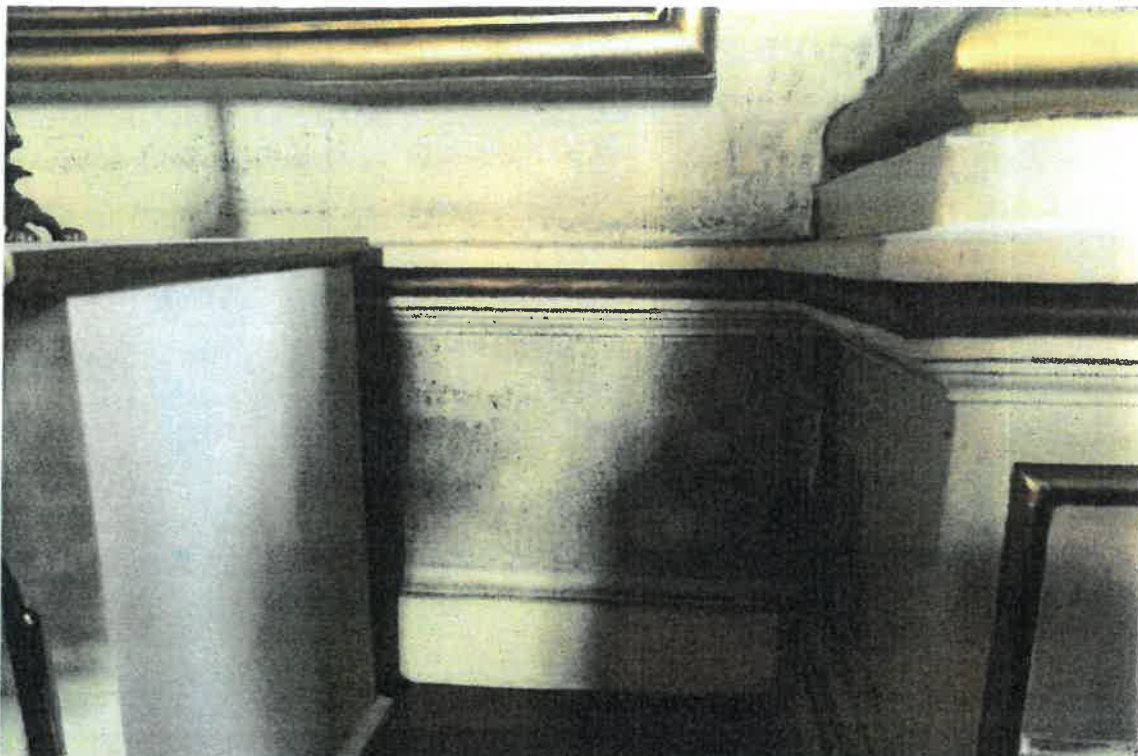
Il. 6 Grzyb na ścianie poniżej obrazu.

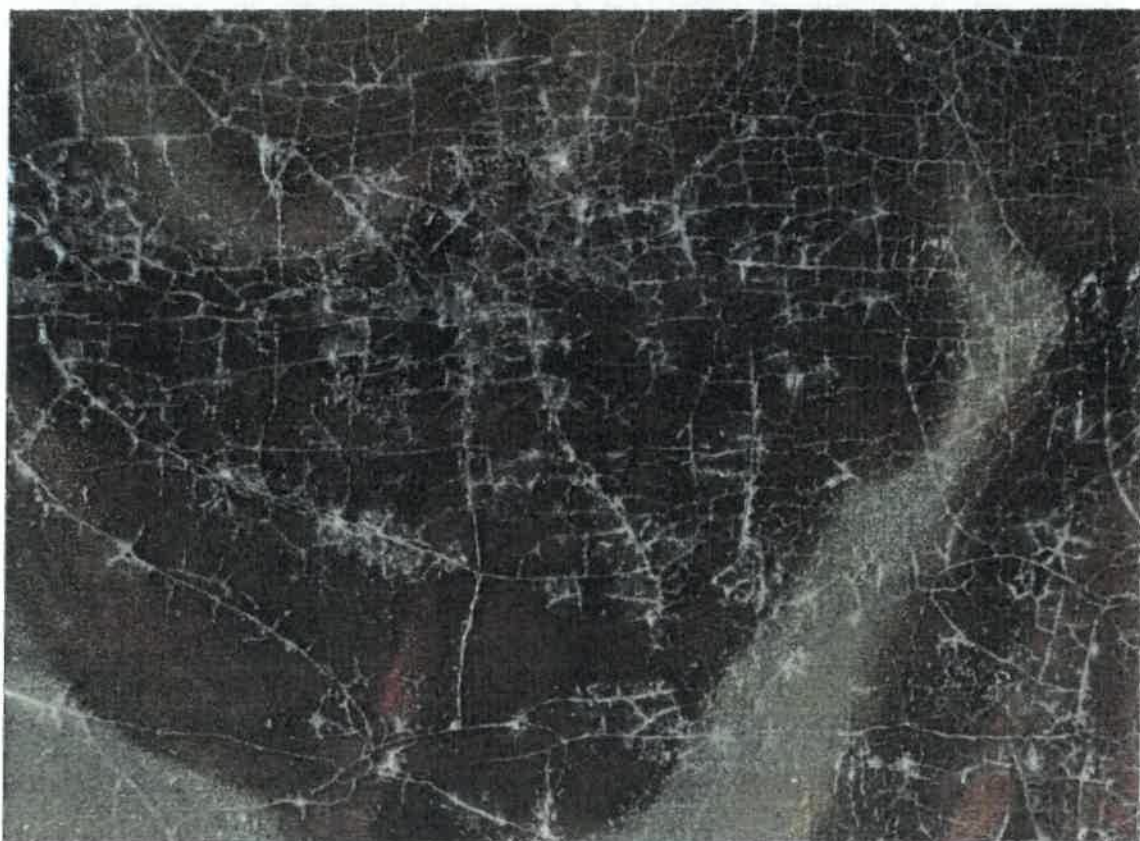
Il. 7 Przebarwienia spowodowane atakiem mikrobiologicznym.

4. Umieszczenie obrazu w komorze fumigacyjnej.

Komora fumigacyjna w sposób nieszkodliwy dla materiałów zabytkowych pozwala na wykonanie dezynfekcji, dezynsekcji, odkażania i odgrzyblania. Składnikiem aktywnym podczas pracy komory fumigacyjnej jest tlenek etylenu (C₂H₄O) – gaz o silnym działaniu toksycznym na wszystkie organizmy żywe.

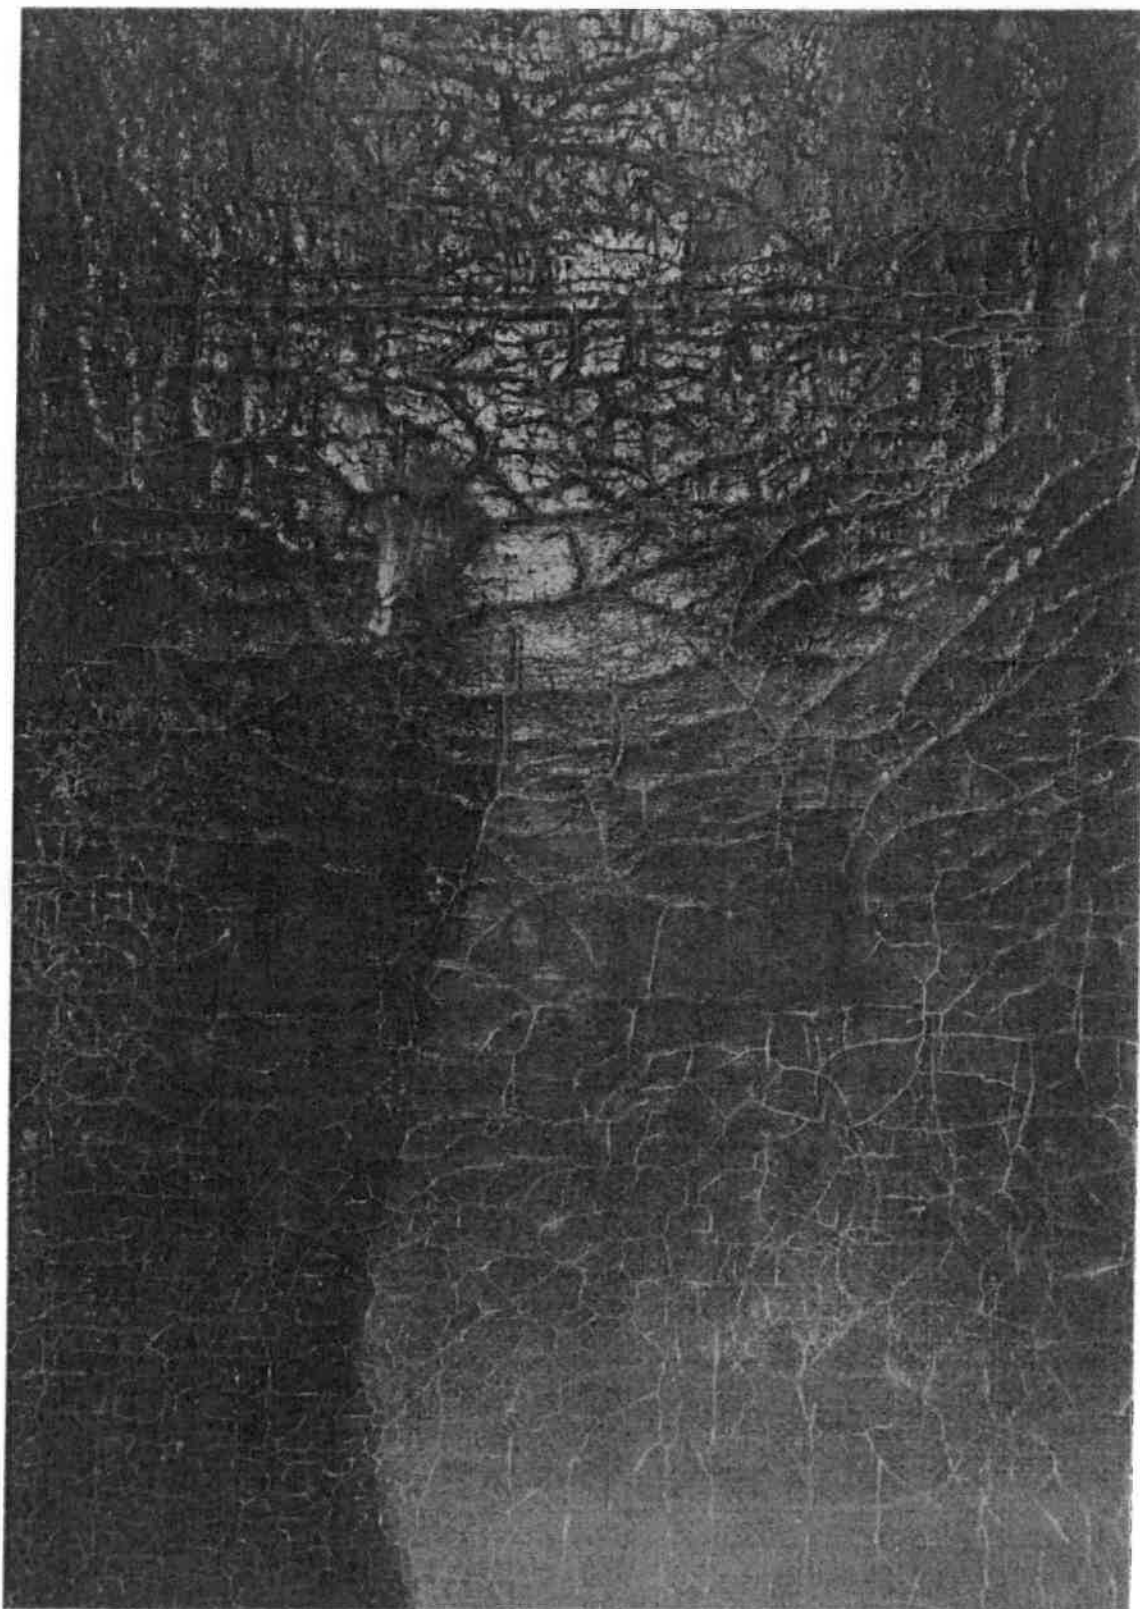
Il. 8 Rozbudowana siatka spękań warstwy malarskiej, zaprawy i werniksu.

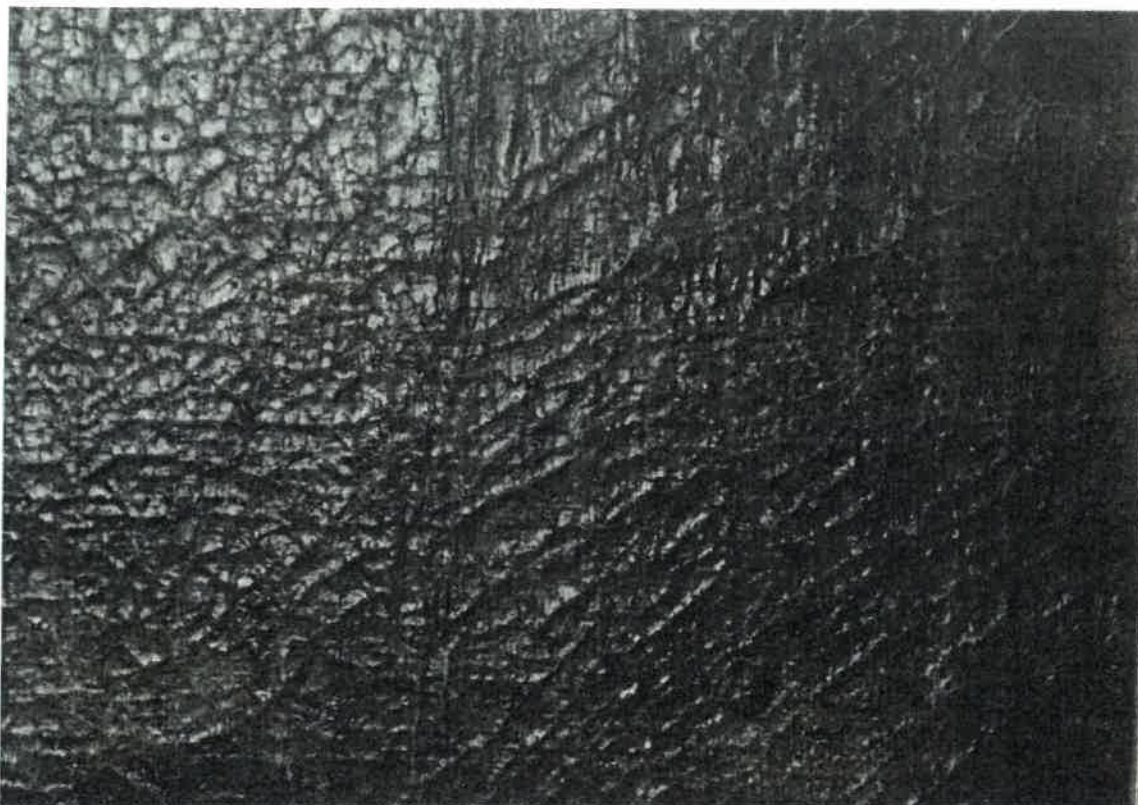
Stan zachowania obiektu można określić jako mierny. Głównym czynnikiem wpływającym na stopniowe pogarszanie się stanu zachowania obrazu jest długo utrzymująca się wysoka wilgotność względna powietrza wewnątrz kościoła, a okresowo także kondensacja pary wodnej na wychłodzonych powierzchniach ścian i okien. Sposób montażu obrazu w ołtarzu (oprawienie w przykręconą do ściany ramę), a zwłaszcza brak odstępu pomiędzy ramą a powierzchnią muru uniemożliwia swobodny przepływ powietrza i odprowadzenie wilgoci, która z pewnością kondensuje się na ścianie za obrazem (jest to ściana zewnętrzna północna wykonana z kamienia, a więc skłonna do przemarzania) Wilgoć kondensacyjna doprowadziła do utworzenia się wykwitów grzybów na ścianach wokół obrazu [Il. 5, 6], jak również na samym obrazie [Il. 7]. Atak mikroorganizmów mógł w znaczącym stopniu osłabić wszystkie warstwy technologiczne obrazu, które składają się z materiałów na nie podatnych. W dużym stopniu wpływ wilgoci widoczny jest na warstwie malarskiej – nadmierne okresowe zawilgocenie z późniejszym przesychnieniem doprowadziło do wystąpienia dużych naprężeń i pojawienia się bardzo rozległej siatki spękań [Il. 8]. Uszkodzenia te mają lekko podniesione krawędzie, tworzące miseczkowate spękania prawdopodobnie wszystkich warstw znajdujących się na tekstylnym podłożu, a więc zaprawy, warstwy malarskiej i werniksu [Il. 9].

Il. 9 Miseczkowate deformacje warstwy malarskiej widziane w świetle bocznym.

5. Konsolidacja odspojonych warstw, usunięcie miejscowych deformacji warstwy malarskiej i zaprawy.

Miejscowe podklejenie odspojonych warstw zaprawy i warstw malarskich połączone z prostowaniem zdeformowanych łusek. Proponuje się zastosowanie spoiw termoplastycznych - wodnych lub rozpuszczalnikowych roztworów żywic syntetycznych akrylowych lub winylowych.

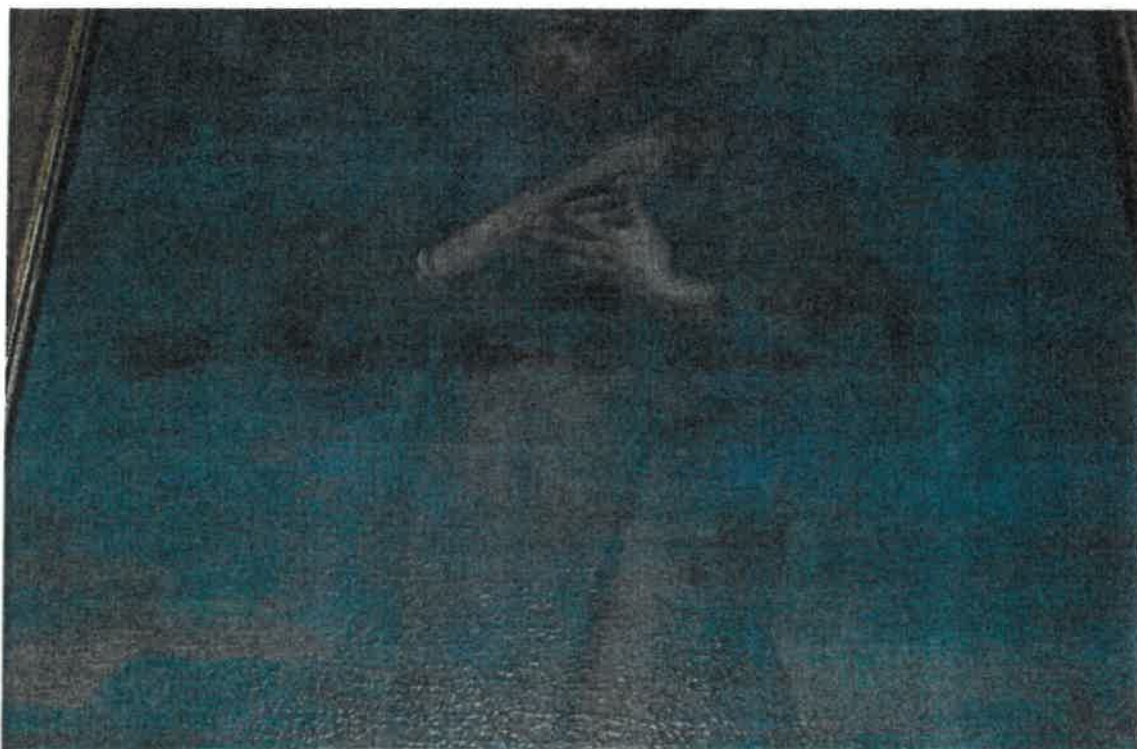
Werniks jest zabrudzony, powtarza siatkę spękań warstwy malarskiej, lekko pożółkły i pociemniały. W dużym stopniu zauważalne jest „ślepienie” werniksu – czyli powolna utrata przezroczystości, na którą mogą wpływać mikrospękania werniksu, utlenianie lub absorpcja wilgoci przez niektóre jego składniki. Część zabieleni i zmatowień werniksu spowodowana jest atakiem mikrobiologicznym [Il. 7]. Zmatowienia i ślepienie werniksu występują punktowo w wielu miejscach obrazu, co niekorzystnie wpływa na czytelność kompozycji. Obserwacja obrazu w świetle UV pozwoliła dostrzec przemalowania i retusze [Il. 10], które są zmatowiałe i przez to zakłócają estetykę malowidła.

Il. 10 Przemalowania i retusze widoczne w świetle UV.

11. Wykonanie prób usuwania werniksu, retuszy i przemaalowań.

12. Usunięcie werniksu, retuszy i przemaalowań.
