PROGRAM PRAC KONSERWATORSKICH

Rafał Hadziewicz – „Święci Piotr i Paweł”
(1868 r.)

Obraz kościoła p.w. św. Apostołów Piotra i Pawła w Jabłoni Kościelnej

WARSZAWA, wrzesień 2023

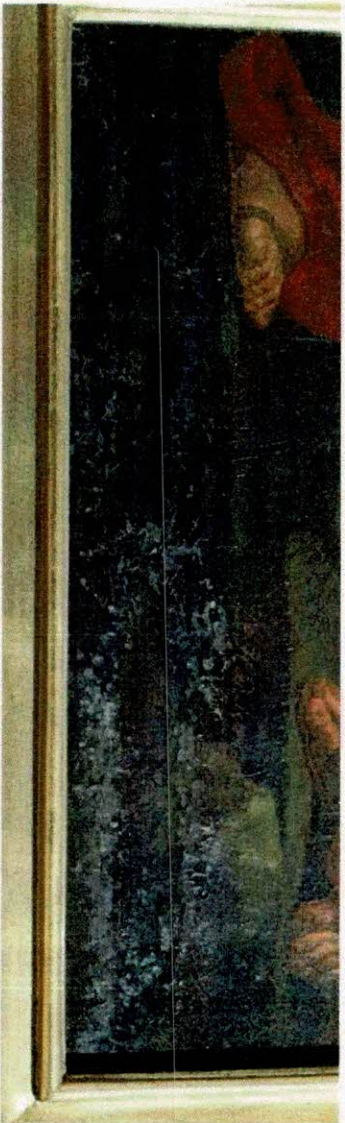
Stan zachowania obiektu można określić jako zły. Głównym czynnikiem wpływającym na stopniowe pogarszanie się stanu zachowania obrazu jest długo utrzymująca się wysoka wilgotność względna powietrza wewnątrz kościoła, a okresowo także kondensacja pary wodnej na wychłodzonych powierzchniach ścian i okien. Rozległe spękania, odspojenia i ubytki wzdłuż dolnej krawędzi obrazu [Il. 3, 5] mogą wskazywać na to, iż obraz w przeszłości został zalany lub był przechowywany w sposób uniemożliwiający kapilarne podciąganie wody z podłoża (zniszczenia te występują w pasie o wysokości ok. 20 cm). Na tym obszarze również występuje atak mikrobiologiczny – porażenie grzybicze lub bakteryjne, widoczne w postaci białego nalotu [Il. 4]. Ponadto sposób montażu obrazu w ołtarzu (oprawienie w przykręconą do ściany ramę), a zwłaszcza brak odstępów pomiędzy ramą a powierzchnią muru uniemożliwia swobodny przepływ powietrza za obrazem. Atak mikroorganizmów mógł w znaczącym stopniu osłabić wszystkie warstwy technologiczne obrazu, które składają się z materiałów na nie podanych.

Il. 3 Pas zniszczony wzdłuż dolnej krawędzi spowodowany najprawdopodobniej zalaniem.

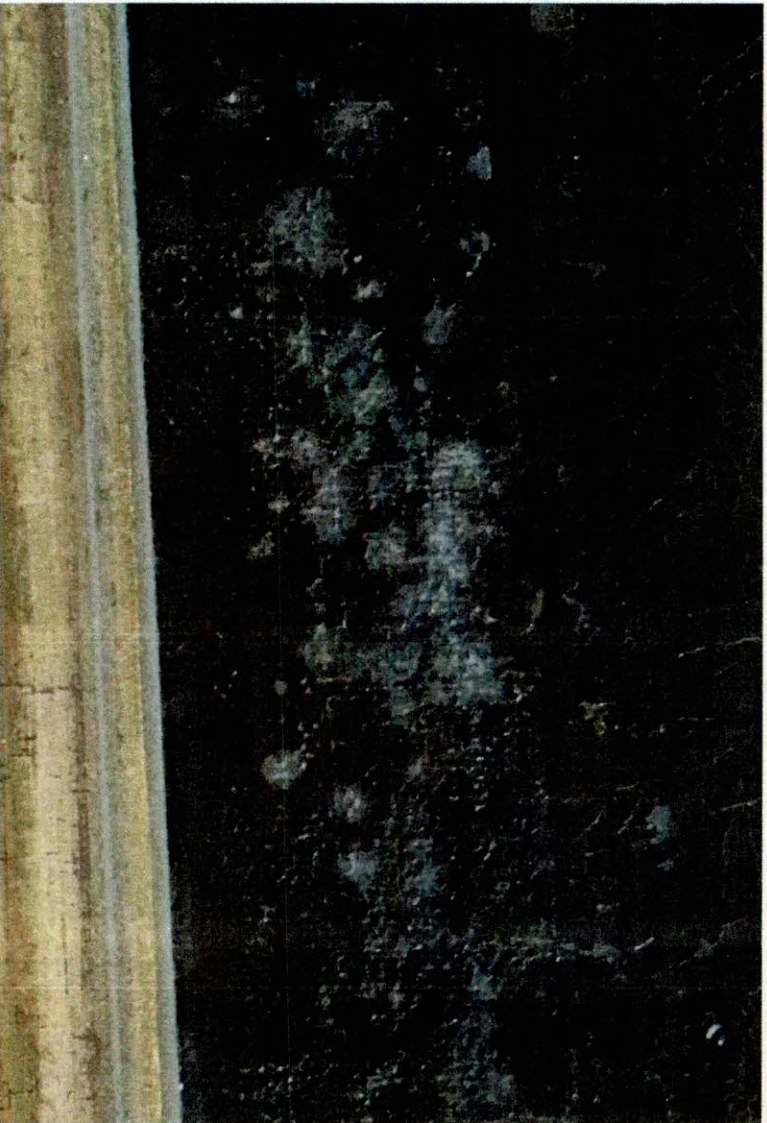
Il. 4 Przebarnienia spowodowane atakiem mikrobiologicznym występujące w dolnej części kompozycji.

Prace konserwatorskie obejmą przede wszystkim prostowanie i konsolidację zdeformowanej warstwy malarskiej i zaprawy oraz stabilizację podobrazia poprzez wykonanie reperacji lokalnych. W zależności od techniki wykonania i stanu zachowania dublazu dopuszcza się próbe jego regeneracji lub usunięcie i wykonanie nowego w technice bardziej odpornej na zawilgocenie i wahania wilgotności względnej powietrza. W zależności od konstrukcji i stanu zachowania krosna konieczne może okazać się jego dostosowanie lub wymiana na nowe, o prawidłowej budowie. Z uwagi na występowanie ataku mikrobiologicznego wskazane jest wykonanie dezynfekcji obiektu.

Komorą fumigacyjną w sposób nieszkodliwy dla materiałów zabytkowych pozwala na wykonanie dezynfekcji, dezynsekcji, odkazania i odgrzybiania. Słabym punktem aktywnym podczas pracy komory fumigacyjnej jest tlenek etylenu (C₂H₄O) – gaz o silnym działaniu toksycznym na wszystkie organizmy żywe.

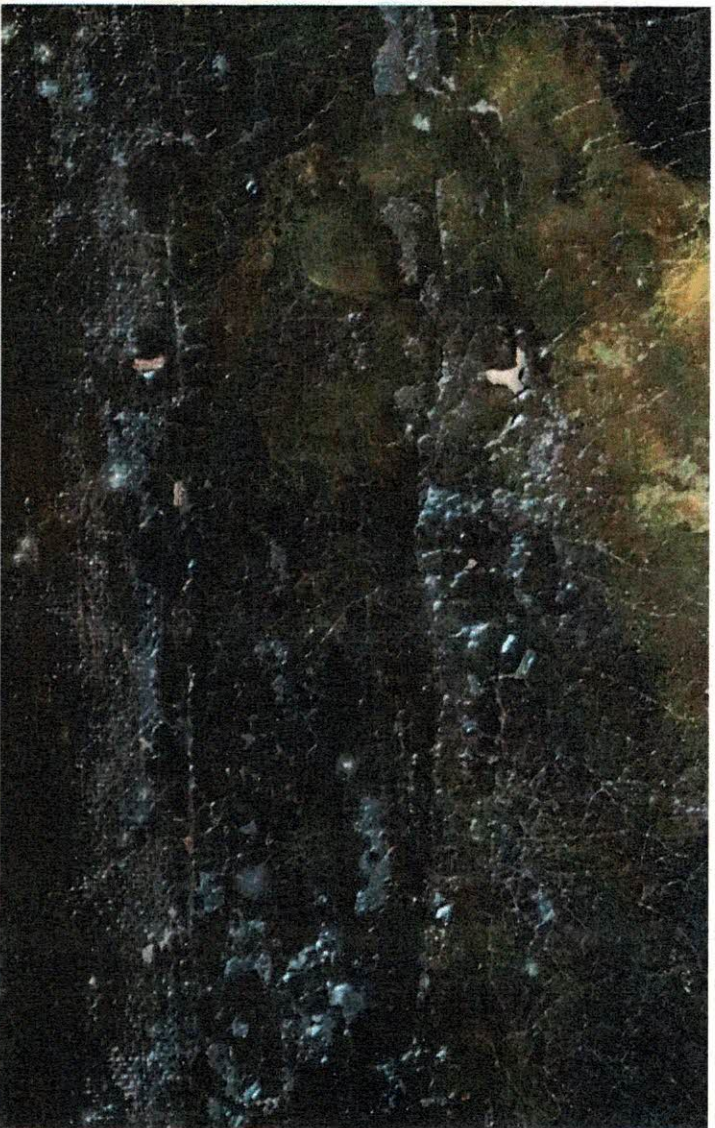
Il. 5 Odspojenia, ubytki i przemalowania w prawym dolnym narożniku kompozycji.

Miejscowe podklejenie odspojonych warstw zaprawy i warstw malarskich połączone z prostowaniem zdeformowanych tussek. Proponuje się zastosowanie spoiw termoplastycznych - wodnych lub rozpuszczalnikowych rozтворów żywic syntetycznych akrylowych lub winylowych.

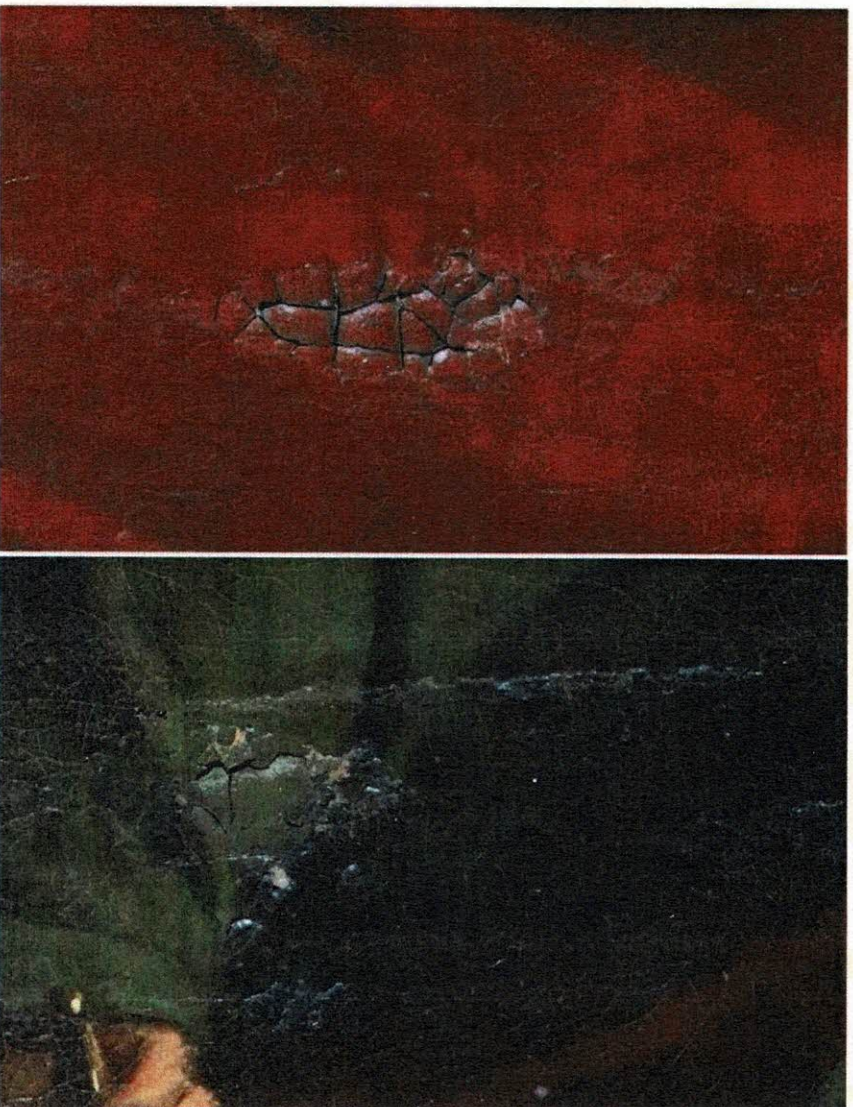
Inną konsekwencją niestabilnych warunków temperaturowo-wilgotnościowych panujących w kościele jest pojawienie się bardzo rozległej siatki spękań [Il. 7] pokrywającej całą powierzchnię obrazu. Uszkodzenia te mają lekko podniesione krawędzie, tworzące miscezkowate spękania prawdopodobnie wszystkich warstw znajdujących się na tekstylnym podłożu, a więc zaprawy, warstwy malarskiej i werniksu. W dolnej części obrazu występują liczne, silnie odspojone spękania daszkowate, a także rozległe ubytki wszystkich warstw opracowania malarskiego aż do płótna, z których starsze pokryte są warstwą wtórnej farby [Il. 5]. Lokalnie, po lewej stronie kompozycji w miejscach występowania starych kitów i retuszy spękania i deformacje wykazują indywidualny charakter – są silniej deformowane, mocniej odspojone, wręcz całkowicie pozbawione adhezji [Il. 6].

Il. 6 Lokalne spękania i deformacje spowodowane obecnością starych uzupełnień – kitów i retuszy.

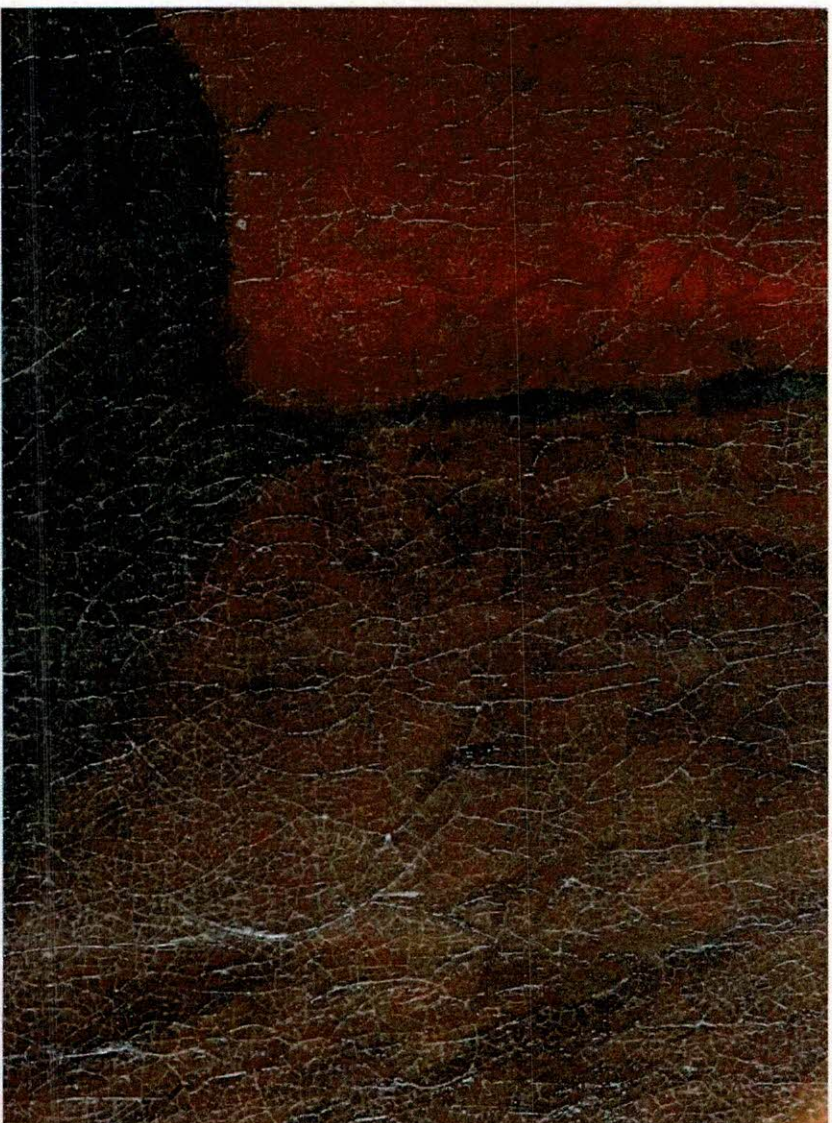
Il. 7 Rozbudowana siatka spękań warstwy malarskiej, zaprawy i werniksu.

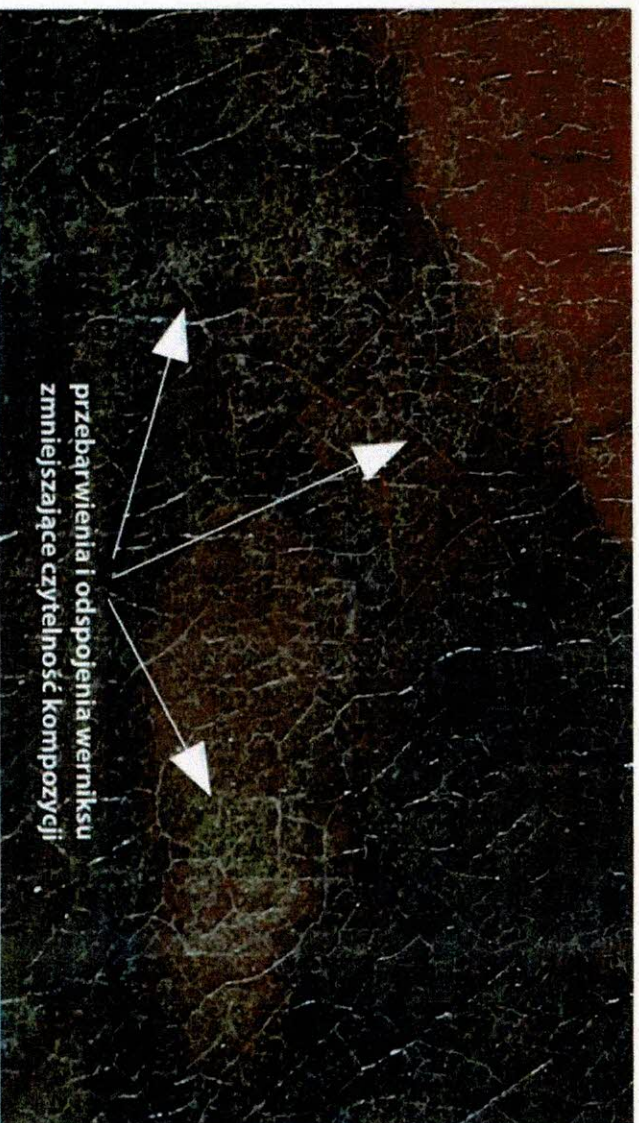
Werniks jest zabrudzony, w większości powtarza siatkę spękań warstwy malarskiej, lekko pozostał i pociemniały. W dużym stopniu zauważalne jest „ślepieniecie” werniksu – czyli powolna utrata przezroczystości, na którą mogą wpływać mikroskopikania werniksu, utlenianie lub absorpcja wilgoci przez niektóre jego składniki. [Il. 8] Część zabieleń i zmatowień werniksu spowodowana jest atakiem mikrobiologicznym [Il. 4]. Obserwacja obrazu w świetle UV pozwoliła dostrzec rozległe retusze i przematlowania, często wykonane po formie [Il. 9, 10], które są zmatowiałe i przez to zakłócają estetykę malowidła. Wiele z nich wykonano bezpośrednio na płótnie, przez co odróżniają się od otaczającego oryginału swoją fakturą i matowością.

Il. 8 Zdegradowany werniks.

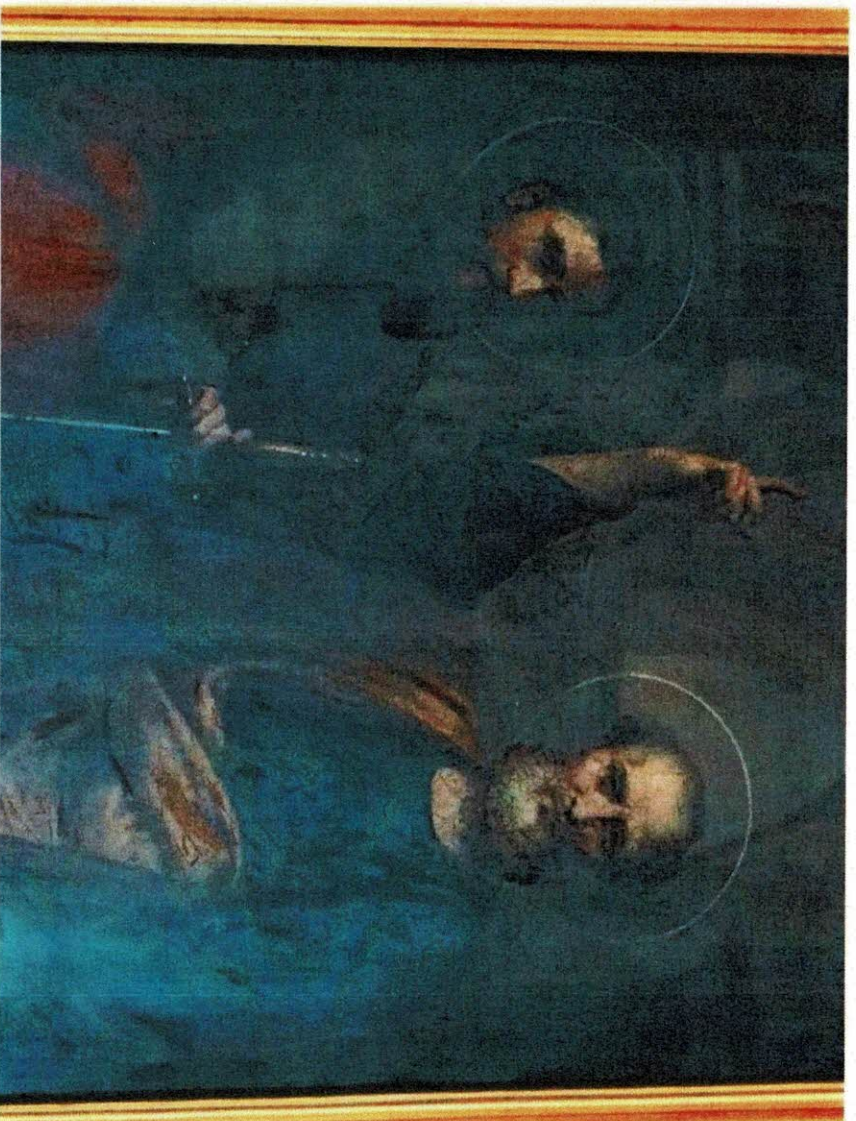
Il. 9 Przemalowania i retusze widoczne w świetle UV jako ciemniejsze plamy.

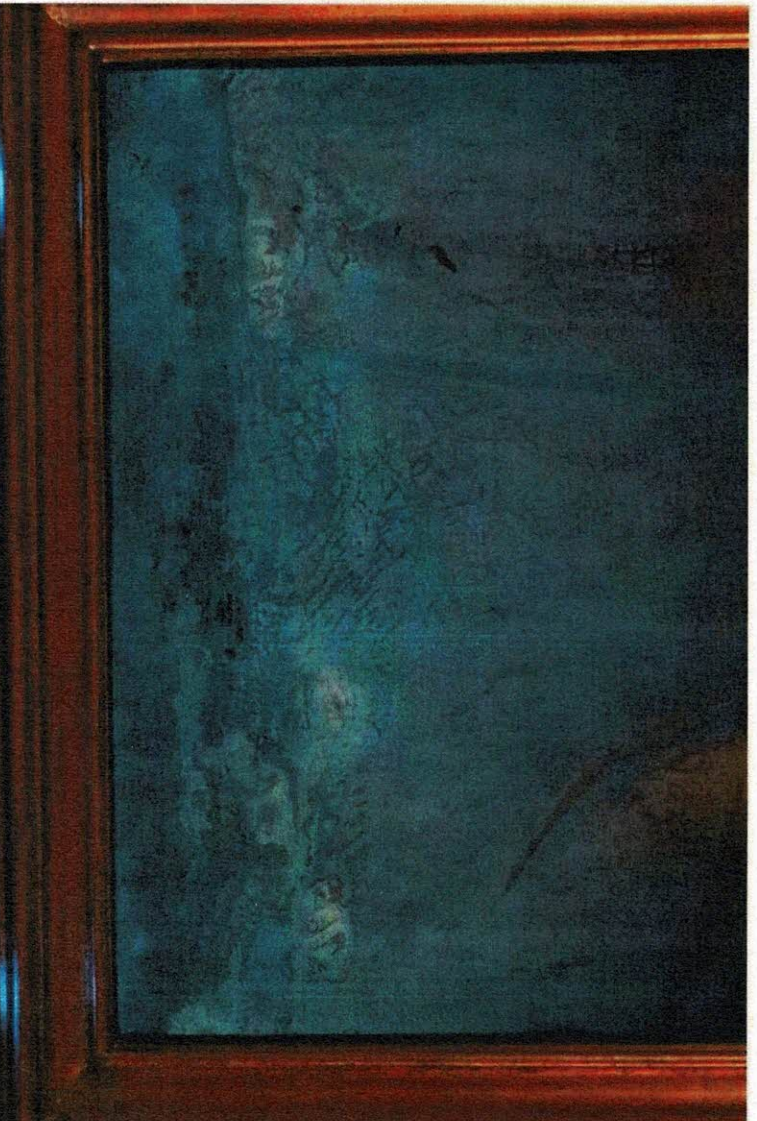
Il. 10 Przemalowania i retusze widoczne w świetle UV jako ciemniejsze plamy.
