PROGRAM PRAC KONSERWATORSKICH

Rafał Hadziewicz – „Święci Piotr i Paweł”
(1868 r.)

Obraz kościoła p.w. św. Apostołów Piotra i Pawła w Jabłoni Kościelnej

WARSZAWA, wrzesień 2023

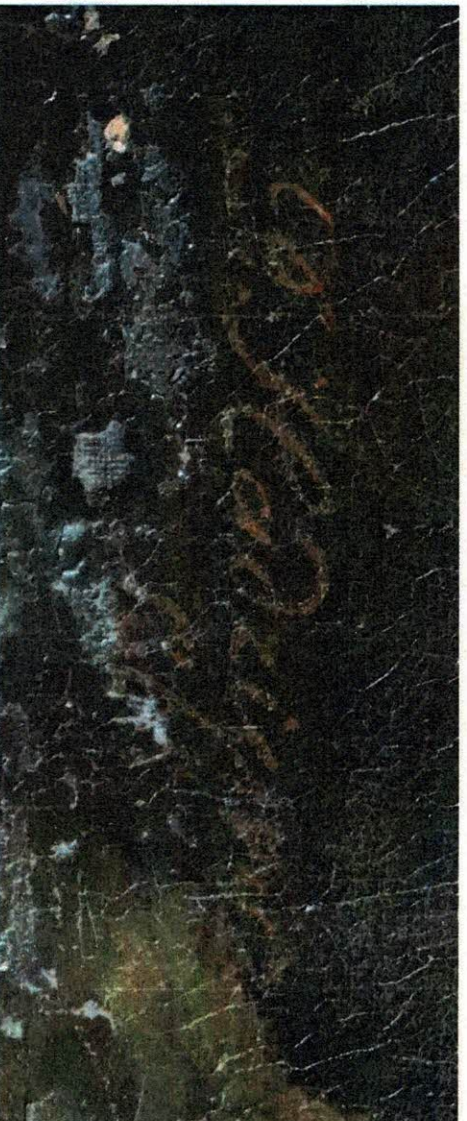
Il. 1. Sygnatura Rafała Hadziewicza wykonana w prawej dolnej części kompozycji.

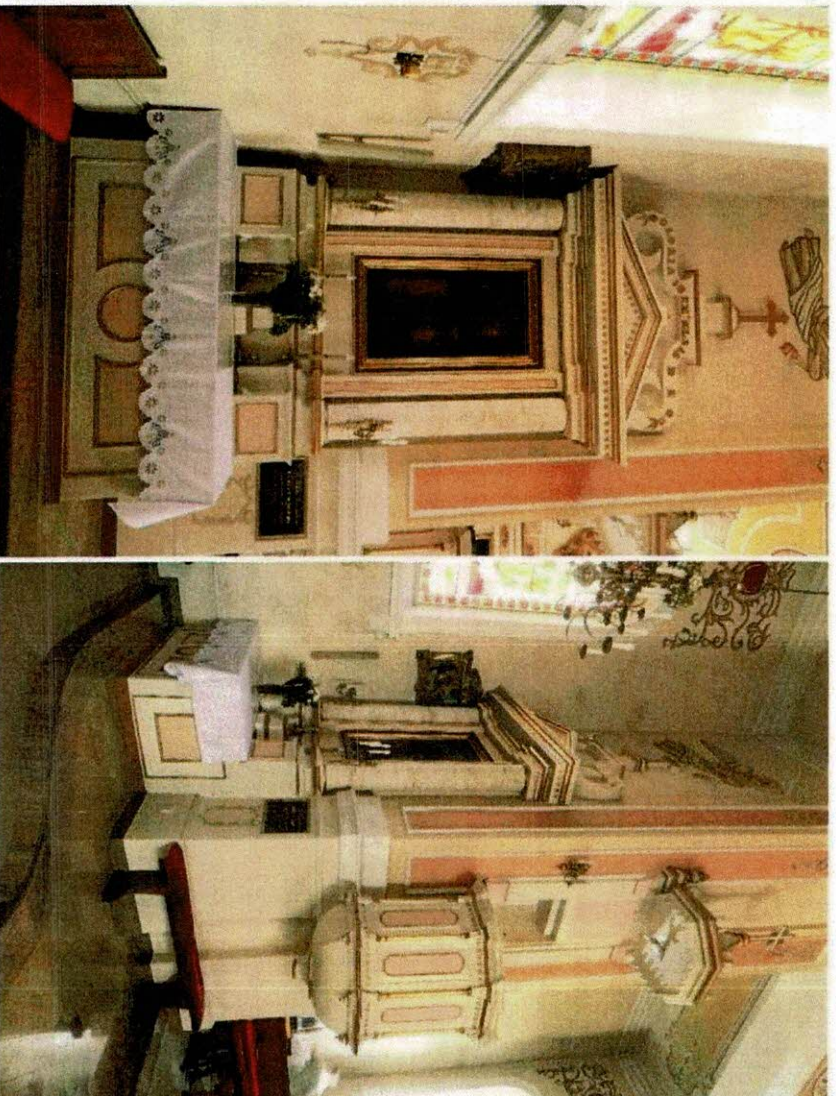
Il. 2 Obraz „Święci Piotr i Paweł” ekspozycyjny jest w ołtarzu bocznym wymurowanym przy wschodniej, wewnętrznej ścianie kościoła w nawie północnej.
